IL LUNGO CANTIERE DELLA CATTEDRALE DI FERRARA: FOCUS SUI LAVORI IN CORSO A CONTRIBUTO MIC

Francesca Tomba, Keoma Ambrogio, Donatella Fratini |
SABAP PER LE PROVINCE DI MODENA, REGGIO EMILIA E FERRARA
EX SABAP PER LA CITTÀ METROPOLITANA DI BOLOGNA E LE PROVINCE DI MODENA,
REGGIO EMILIA E FERRARA

DENOMINAZIONE DEL BENE
Cattedrale di San Giorgio Martire

LOCALIZZAZIONE
Ferrara (FE)

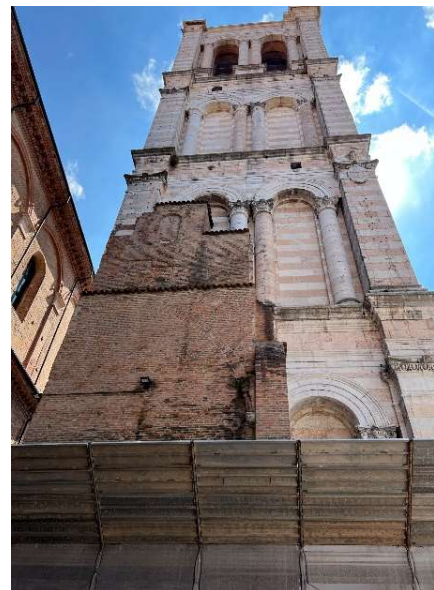
- *Il campanile in una vista dal lato ovest*
- *Operazioni di restauro del cantiere studio del protiro*
- *Rilievo fotogrammetrico del lato sud della cattedrale (studio Berlucchi)*
- *L'interno della cattedrale durante il cantiere di messa in sicurezza dei pilastri*

Con i fondi MiC, il Comune di Ferrara in qualità di Stazione appaltante, ha avviato il primo lotto di cantiere di restauro, riguardante il campanile.

L'intervento, in corso, ha definito con attenzione le criticità del rivestimento marmoreo, relazionandoli in scala di gravità, e opererà un intervento di prima messa in sicurezza, in vista dello sviluppo di un più ampio e articolato progetto di restauro.
